**Opel Insignia SR23270 / SR23271 / SR23272 / SR23273:
belangrijk bericht / avis important /
wichtige Informationen / important message**

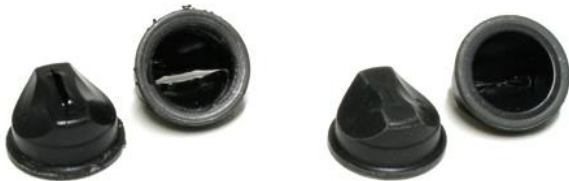
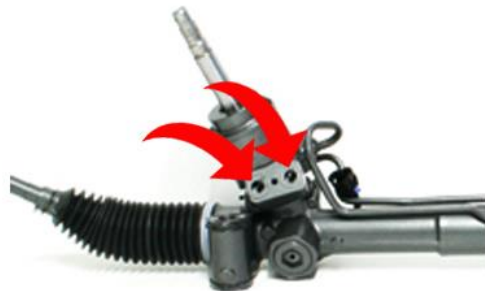
On the steering racks of the Opel Insignia there are seals in the connection from the pipes to the pump that reduces the diameter from the connection from 12 mm to 10 mm. These joints must be replaced when the steering rack is being replaced. The Opel OE-number for these joints is 950989.
