# Infobulletin

## N° SR 18/001

### SR23079 – gen. 1 / gen. 2

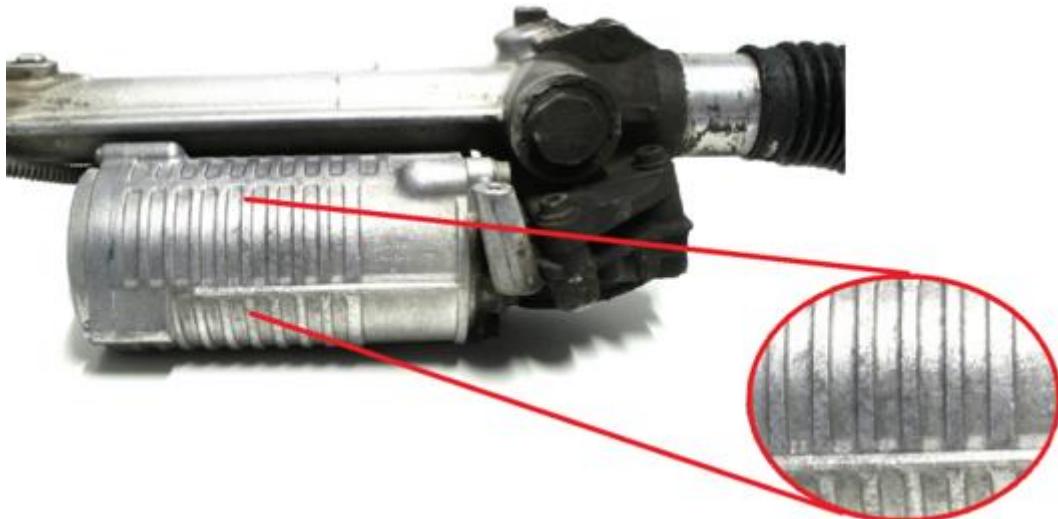
■ When the steering rack needs to be replaced on cars equipped with the above part number, the old steering rack may be replaced by a younger generation of this steering rack. Each generation of these steering racks has a different type of connector, so these steering racks are not interchangeable. In that case, the wiring harness 1K1971111B (not supplied) should also be fitted for correct installation of the steering rack.

Deposits for a generation 1 steering rack (see photo) will **not** be refunded.

Generatie 1 stuurhuis / Crémaille de direction génération 1 / Steering rack generation 1 / Lenkgetriebe Generation 1

**UPDATE – The 1K1971111B wiring harness is no longer available. Please contact our helpdesk for support (see below).**
