Infobulletin N° SP/09/001

CITROEN XANTIA

Stuurpomp Pompe de direction Steering Pump Lenkhilfpumpe

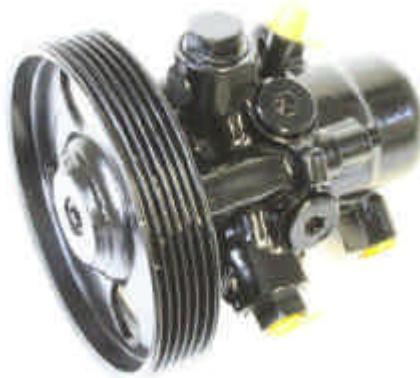
Veel Xantia stuurpompen begeven het onder de druk die opgebouwd wordt in de accumulator, te wijten aan een defecte veerbol.

Beaucoup de fuites aux pompes Xantia sont causées par la pression qui est cumulée dans le conjoncteur, dû à la sphère accumulateur défectueuse. Pour cette raison nous avons ajouté une nouvelle sphère (NS203).

A lot of Xantia pumps start to leak because of the pressure that's been build up in the circuit-breaker because of a bad accumulator sphere.

Daarom wordt deze veerbol kosteloos meegeleverd (artikel NS203). Wij dringen er op aan deze te vervangen en de oude veerbol samen met het statiegeld van de pomp terug te sturen.

Nous insistons à remplacer cette sphère et de renvoyer l'ancienne ensemble avec la vieille matière de la pompe.

To prevent this you will find a new sphere in this box (article NS203). We urge you to replace this sphere and to send the old one back together with the old pump core.
