Controleklepje FORD Valve pour crémaillères FORD Rückschlagventil FORD Lenkungen Check Valve FORD steering racks

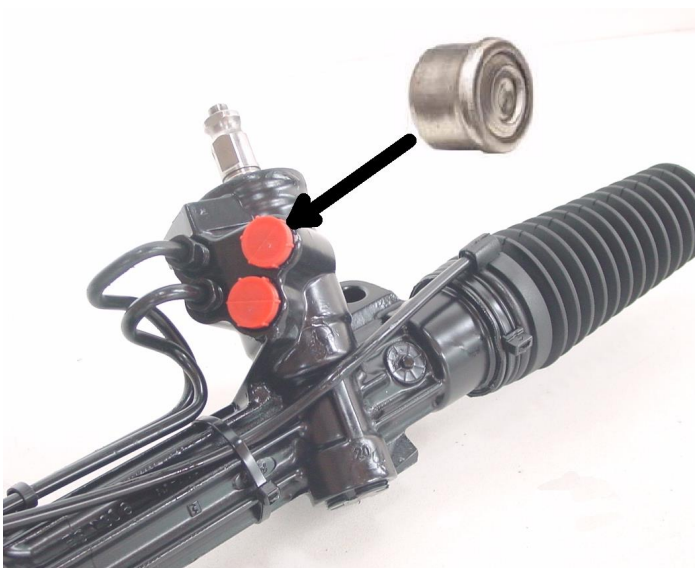
De meeste FORD stuurhuizen beschikken over een controleklepje dat zich bevindt in de hogedrukaansluiting (zie afbeelding onderaan). Dit klepje wordt in sommige gevallen **niet** meegeleverd met een gereviseerd stuurhuis, in dit geval moet het oude klepje hergebruikt worden. Niet monteren van dit onderdeel resulteert in de meeste gevallen in een lek bovenin het pinionhuis. Uiteraard vervalt hierdoor de garantie.

La plupart des crémaillères FORD sont munies d'une valve de pression qui se trouve dans le raccord pour la haute pression (voir image ci-dessous). En certain cas cette valve **n'est pas** livrée avec la crémaillère reconditionnée, dans ce cas la valve doit être réutilisée. Ne pas réutiliser cette pièce, résulte dans la plupart des cas, dans une fuite par le dessus, près du pinion. Dans ce cas, la garantie expire.

Most FORD steering racks have a check valve installed in the high pressure port. (see picture below). In some cases this valve **isn't** supplied with the steering rack, in these cases the old valve needs to be refitted. Failure not to install this valve usually causes leaks in the pinion housing. Needless to say that warranty expires.

Die meisten FORD Lenkungen haben ein Rückschlagventil installiert in den Hochdruckanschluss. (Siehe Bildausschnitt unten). In einigen Fällen ist dieses Ventil **nicht** mitgeliefert, in diesem Fall muss dieses Ventil wieder verwendet werden. Wird dieses Rückschlagventil nicht installiert verursacht dies Undichtigkeiten am Lenkgetriebe, was zur Folge hat das die Gewährleistung erlischt.
