**Opel Insignia SR23270 / SR23271 / SR23272 / SR23273:
belangrijk bericht / avis important /
wichtige Informationen / important message**

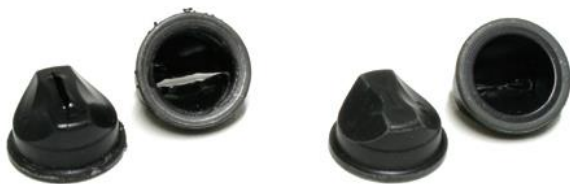
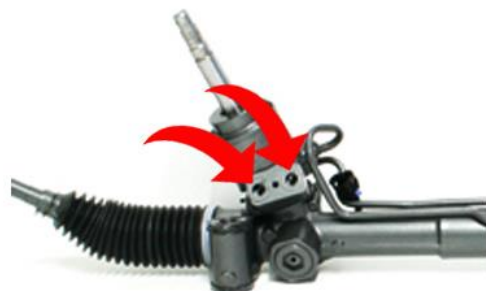
Bij de Opel Insignia stuurhuizen zitten er in de aansluiting van de leidingen die naar de pomp lopen dichtingen die de diameter van de aansluiting van 12mm verkleinen naar 10mm. Deze dichtingen moeten vervangen worden bij het vervangen van het stuurhuis. Bij Opel hebben deze dichtingen het OE nummer 13271879.

Sur les crémaillères de l'Opel Insignia il y a des joints dans la connexion des tuyaux vers la pompe, qui réduisent le diamètre de la connexion de 12 mm à 10 mm. Ces joints doivent être remplacés quand la crémaillère est remplacée. Voici le numéro d'origine chez Opel pour ces joints: 13271879.

On the steering racks of the Opel Insignia there are seals in the connection from the pipes to the pump that reduces the diameter from the connection from 12 mm to 10 mm. These joints must be replaced when the steering rack is being replaced. The Opel OE-number for these joints is 13271879.

Auf den Lenkgetrieben vom Opel Insignia gibt's im Anschluss von den Leitungen bis hin zur Pumpe Dichtungen, die den Durchmesser des Anschlusses von 12 mm auf 10 mm verkleinern. Diese Dichtungen müssen beim Ersetzen des Lenkgetriebe unbedingt ersetzt werden. Bei Opel gibt's diese Dichtungen unter OE-Nummer 13271879.
