**AC35894N: belangrijk bericht / notice importante /
important / wichtige Information**

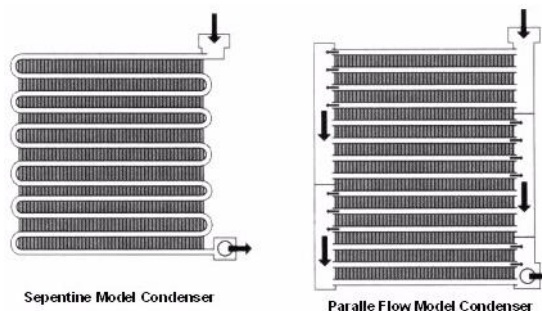
The vehicle is equipped with a parallel flow condenser. This type of condenser is installed due to its higher performance. Older models use a single tube while newer designs use different, smaller (parallel) tubes. This new type of condenser has **one disadvantage**: due to the small inside diameter of the tubes, they easily get restricted or blocked by dirt. Since these tubes are placed parallel, it is almost impossible to clean them. Therefore ERA Benelux recommends to change this condenser together with the filter dryer. When a contaminated condenser is used together with a new compressor, the lifetime of the compressor will be shortened considerably. To determine a fault in the condenser, the temperature at the inlet and outlet can be measured. When the AC system is working at full capacity, the difference in temperature should be minimum 5.5°C. If not, this can indicate a lower cooling capacity caused by a restriction or blockage.

Het voertuig is uitgerust met een "parallel flow condenser". Dit type van condenser wordt meer en meer gebruikt omwille van hun betere prestaties. De oude modellen hebben een enkele leiding terwijl de nieuwere modellen verschillende, dunnere (parallelle) leidingen hebben. Dit nieuwe type condenser heeft echter **één groot nadeel** : door de kleinere diameter van de leidingen zijn deze leidingen gevoeliger voor verstoppingen. Doordat deze leidingen parallel liggen, is een complete reiniging haast onmogelijk. Om deze reden adviseert ERA Benelux om samen met de droger, ook deze condensor te vervangen. Indien een vervuilde condenser gebruikt wordt met een nieuwe compressor, zal de levensduur van de compressor aanzienlijk inkorten. Om uit te maken of er een probleem is in de condensor kan men een kleine test uitvoeren. Wanneer men het airco systeem op volle capaciteit laat draaien, dan moet het temperatuurverschil tussen de ingang van de condensor en de uitgang minimaal 5.5 °C bedragen. Indien deze waarde niet gehaald wordt, kan dit duiden op een verminderde koelcapaciteit als gevolg van een verstopping.

La voiture est équipée avec un condenseur à circulation parallèle. Ce type de condenseur est appliqué de plus en plus due à une performance améliorée. Les anciens modèles sont équipé avec uniquement un tuyau tandis que les nouveaux modèles ont plusieurs (parallèle) tuyaux qui ont un diamètre intérieur qui est plus petit. Ce nouveau type de condenseur a **une désavantage** : à cause de ce petit diamètre intérieur des tubes, ils sont plus sensible à l' encrassement. En plus une rinçage complet est pratiquement impossible. Pour cette raison, ERA Benelux vous conseille de remplacer ce condenseur ensemble avec le filtre déshydrateur. Si un condenseur pollué est utilisé ensemble avec un nouveau compresseur, la durée de vie du compresseur sera très courte. Pour vérifier s' il y a un problème avec le condenseur, il existe un petit test. Quand on laisse le système d' airco fonctionner à pleine puissance, on doit avoir une différence en température, entre l' entrée et la sortie de condenseur, de minimum 5.5°C. Si cette valeur n' est pas atteinte, cela peut indiquer un problème dans le condenseur.

Das Fahrzeug verfügt über einen Kondensator mit parallelem Durchfluss. Dieses Modell wird angewandt wegen seiner verbesserten Leistung. Ältere Modelle bestehen aus einem einzigen Rohr, während neuere Modelle aus verschiedenen, kleineren Rohren bestehen. Diese neuen Modelle haben **einen wichtigen Nachteil**: Durch die kleinen Innendurchmesser der Rohre, sind diese anfällig für Verstopfungen und Blockaden. Die Rohre sind parallel, deswegen ist es fast unmöglich eine vollständige Spülung durchzuführen. Aus diesem Grund empfiehlt ERA Benelux den Kondensator in Verbindung mit dem Trockner zu erneuern. Wenn ein verschmutzte Kondensator zusammen mit einem neuen Kompressor verbaut wird, verkürzt sich die Lebensdauer von diesem Kompressor wesentlich. Um festzustellen, ob ein Fehler am Kondensator ist, kann die Temperatur an der Eingangs –bzw. Ausgangsseite des Kondensators gemessen werden. Wenn die Klimaanlage auf maximal Kühlung läuft, sollte der Temperaturunterschied Minimum 5,5°C Grad betragen. Wenn nicht, kann dies auf einen Defekt am Kondensator deuten.
